Thermografie statt Wirbelstromprüfung

Als zerstörungsfreie Prüfverfahren beim Schweißen von Endlosrohren sind bislang Ultraschall und Wirbelstrom üblich und weit verbreitet. Auf der Tube wird HKS-Prozesstechnik jetzt eine innovative Alternative vorstellen: den Themoprofilscanner. Das Gerät arbeitet auf Basis der Thermografie der Schweißnaht unmittelbar während des Schweißprozesses. Damit erreicht die Fehlererkennung eine neue Dimension.

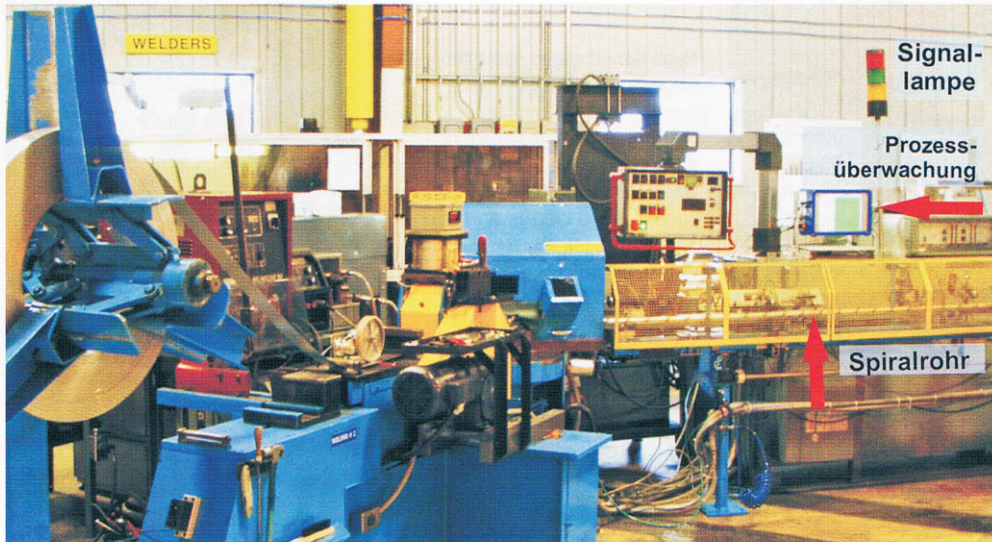
Zeit	Rohr	Aufz	Pos	Bewertung
18:59:01	62		149,7 m	
18:59:06	61		143,7 m	
18:47:12	60		137,7 m	
18:45:42	59		131,7 m	
18:39:47	58		130,1 m	
18:33:54	57		124,1 m	
18:28:00	41:57	56	118,1 m	
18:27:17	41:55	55	112,0 m	
18:26:17	41:55	54	111,3 m	
18:20:23	41:54	53	110,3 m	
18:14:29	41:53	52	104,3 m	
18:08:35	41:52	51	98,2 m	
18:02:42	41:51	50	92,2 m

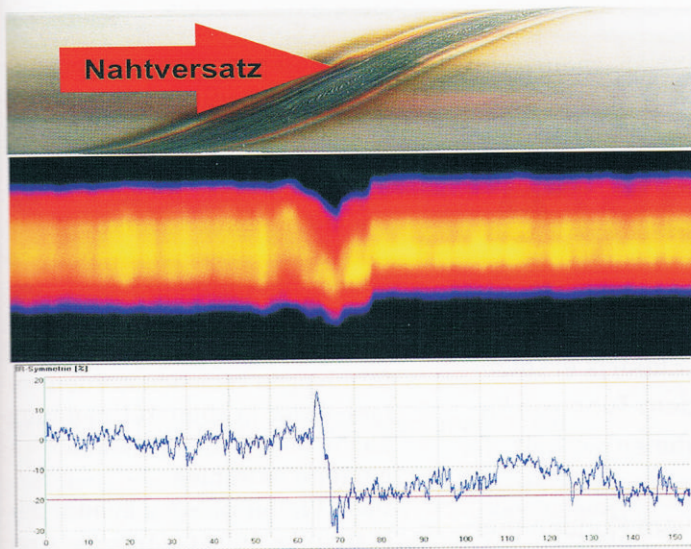
Sogar die Gleichmäßigkeit des Einbrandes und die Tiefe der Wurzel Ausbildung sind erfassbar.

Mittels Thermografie lassen sich Rohrschweißanlagen sehr gut überwachen. Das Wärmeprofil erkennt selbst einen äußerlich kaum sichtbaren Nahtversatz, der durch Wirbelstrom- und Ultraschallprüfung nicht erkennbar ist. Dazu erfasst ein ThermoprofilScanner das Wärmebild direkt hinter dem Schweißbrenner im laufenden Prozess.

profil – erfasst. Das Wärmebild zeigt seitlich die Temperatur der Grundwerkstoffe und in der Mitte die der Schweißnaht. Je schneller sich die Wärme in den Grundwerkstoff verteilen kann, desto niedriger ist die Temperatur zu diesem Zeitpunkt. Alle diese Aussagen lassen sich im Temperaturprofil erkennen. Die Aneinanderreihung dieser Linien ergibt ein Wärmebild, das den Zustand der Schweißnaht zu einem festen Zeitpunkt in der Abkühlphase darstellt.

Die Temperaturprofile, die bis zu 400-mal pro Sekunde gemessen werden, geben durch online berechnete Kennwerte Auskunft hinsichtlich Lage des Wärmeschwerpunktes, Breite einer Temperaturlinie aber auch Symmetrie und Form der Wärmeeinbringung. Diese Kennwerte können ohne aufwändige Bildverarbeitung mit

Sollwerten überwacht werden. So ist schnell erkennbar, wenn die Schweißnaht einen unsymmetrischen Flankeneinbrand aufweist.
